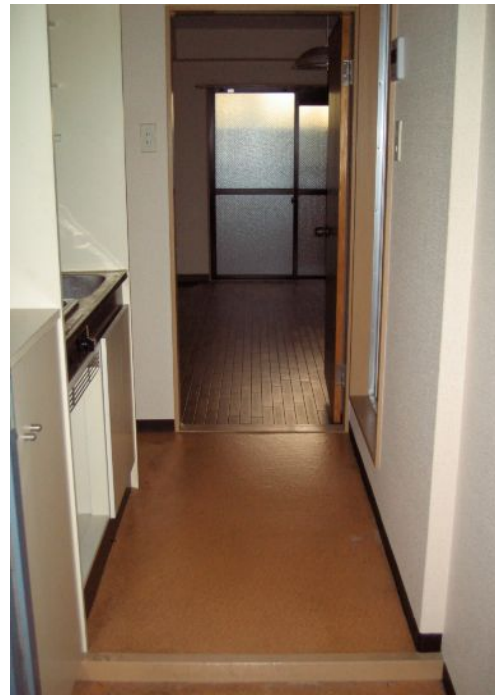
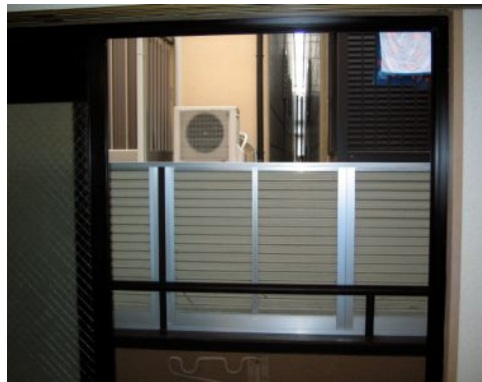
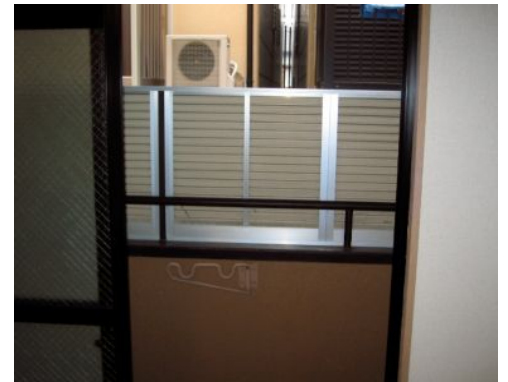
改修前

左の写真は改修前の午後1時に撮影したものです。
 昼間にもかかわらず日当たりが悪いことがよくわかります。
 北向きで向かいの住宅のベランダとの距離が2メートルしかなく、
 そのためベランダに目隠しが取り付けられており（写真上）
 北向き+目隠しでとても暗い部屋でした。

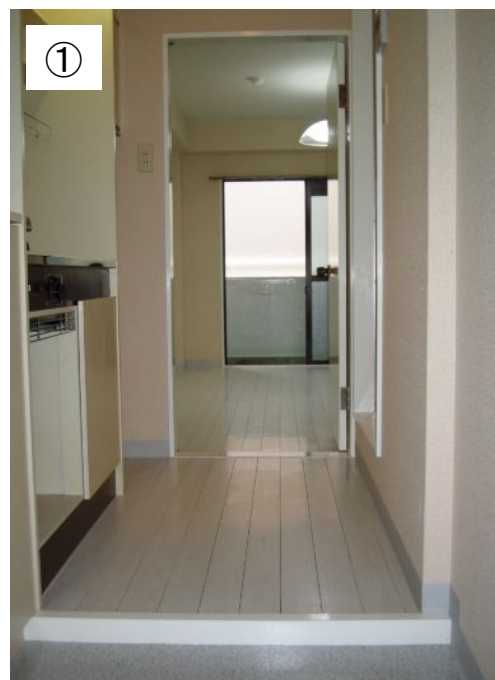
床を茶色クッションフロアーから白色フローアールに貼替え、木部、ベランダ壁などを全て白く塗装することで明るく感じられるようになりました。

一級建築士とPMCが企画、提案し写真①の部屋が実現しました。

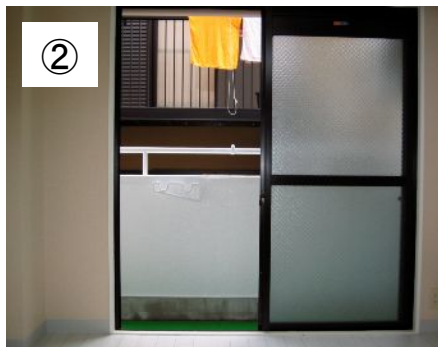
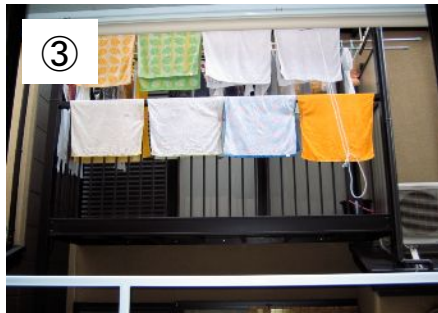
古い目隠しを撤去し、可動式の日隠しを取り付けました。ガラス繊維素材のため防災です。北向きでも洗濯物が乾くように風を通す必要があるため可動式にしました（写真②③が開けた状態・写真④が閉めた状態です）。窓からの景色を変えることもできました。
